保物セミナー２００７年  
テーマ２．倫理・隠蔽・改ざん問題

## 「臨界事故の衝撃と対策」

原子力安全システム研究所・技術システム研究所長  
木村逸郎

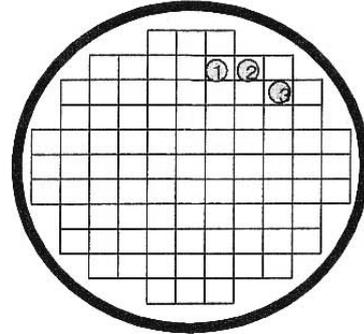
制御棒位置図

- 【引き抜け状況】
- ① 制御棒[26-39]  
16ポジション(約1/3)
  - ② 制御棒[30-39]  
20ポジション(約2/5)
  - ③ 制御棒[34-35]  
8ポジション(約1/6)
- 上記以外の制御棒は全挿入

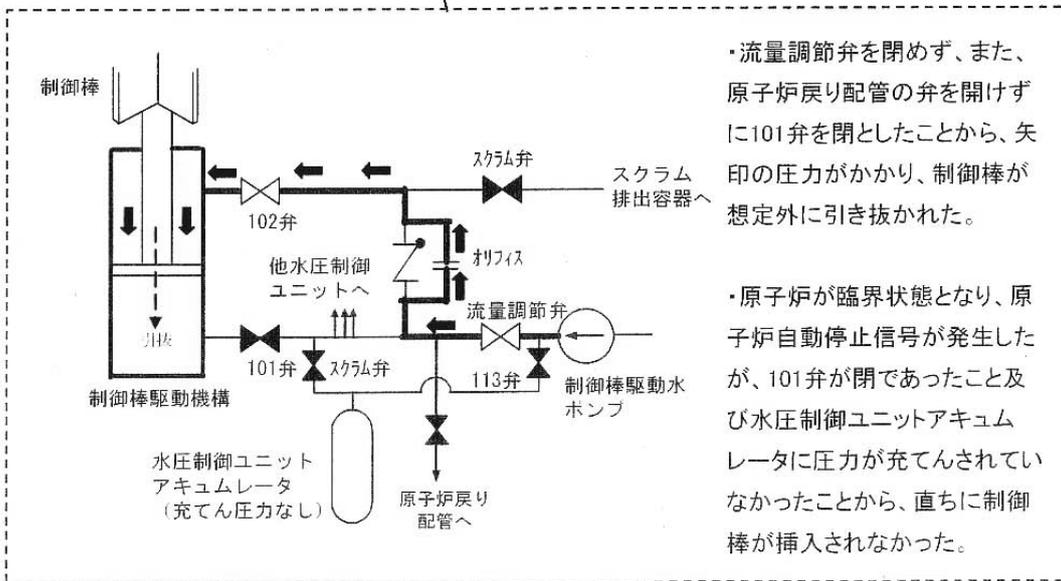
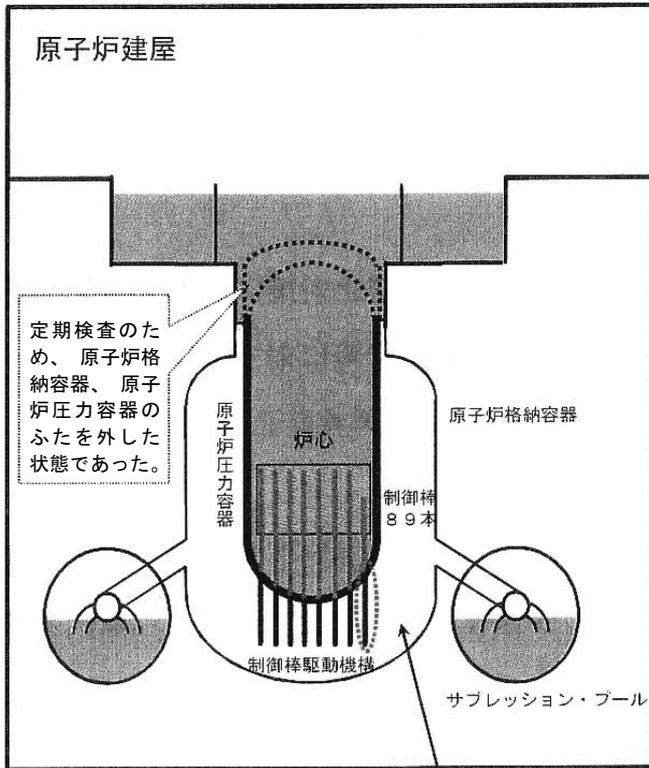
図1 志賀1号機臨界事故の概要<sup>(6)</sup>、なおこの図の101弁と102弁はそれぞれ本文中の挿入元弁と引抜元弁に相当する。

制御棒がこの模擬信号で動かないよう全挿入の位置で固定する必要があった。またこれらの制御棒の駆動機構の挿入元弁と引抜元弁は閉止することとしていた。制御棒駆動装置の概念図を図1に示す。

系統流量を0とする前に、上記のように現場で制御棒駆動機構の隔離を始めたため、系統圧力が徐々に上昇した。これにより制御棒を留めておくための爪（コレットフィンガ）が外れた。この状態で挿入元弁を閉止（引抜元弁は開状態）したため、制御棒が引き抜けた。

上述のように挿入元弁を閉止しており、試験中のためアキュムレータには充填圧力がなかった。スクラム出口弁の開放で、引き抜き側圧力が低下し、引き抜けは停止した。その後、挿入元弁を開放し、ようやく制御棒は挿入された。

(1) 臨界防止に関わる工事要領書は保安運営委員会の審議を経て制定、また発電課が工事要領書をダブルチェック、隔離操作に先立ち監視に必要な計器・警報が供用状態にあることを確認。隔離はリターン運転状態（駆動用圧力水の原子炉戻りラインへの弁を開放）して実施。作業は発電課が隔離操作を1体毎に実施。この時は現場と中央制御室が十分連絡し、関係パラメータを連続監視。

- (2) 系統圧力を監視する警報が「高／低」同一のものであったため、「高」と「低」に分離。
- (3) ①隠さない・隠せない仕組みの構築（迅速かつ確実な対外連絡、原子炉主任技術者の地位と権限の強化など）、②企業倫理最重視への意識改革（コンプライアンスマインド変革研修等）。
- (4) 経営トップからの「安全最優先」の強力な意思表示、地域と一体となった事業運営（原子力本部を志賀町に、地域共生本部を金沢市に設置）、原子力を支える体制づくり、安全・品質管理の強化。
